To: Elena Kamaeva
CC: J. Baratuci
Subject: Summary Performance Results - Truspacer Competitor Analysis
From: D.L. Pruchenski **Date:** April 29, 2011

Физическое исследование – сравнение с Duraseal

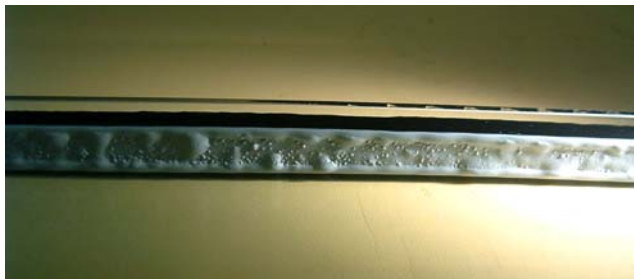
Рисунок 1: Аномалии на верхнем покрытии

Все образцы при испытании на влажность и температуростойкость показали дефекты в верхнем покрытии даже после такого короткого периода воздействия. Дефекты в верхнем покрытии (рис. 1) изначально были приняты за пузырьки аргона. Однако, такой же дефект возник в QUV камере (рис. 2) после 1,283 часа воздействия. QUV режим, используемый при изучении влияния УФ излучения при 60 °C в течение 6 часов и затем при 40 °C без УФ излучения в течение 2 часов. Так как образцы при QUV испытаниях не подвергались воздействию аргона, стало ясно, что дефект возникает на внешнем покрытии и разрушение покрытия связано с температурой. Возможно, в Truspacег не используются стабилизирующие добавки от УФ излучения и высоких температур.

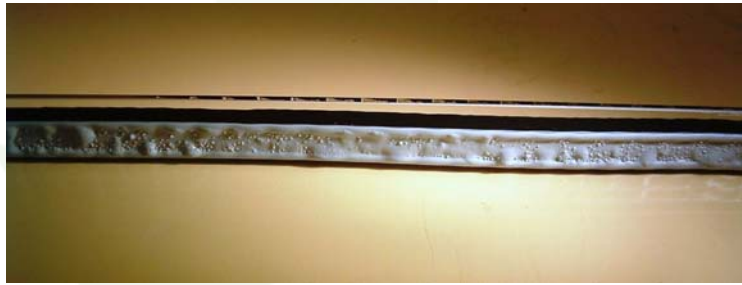
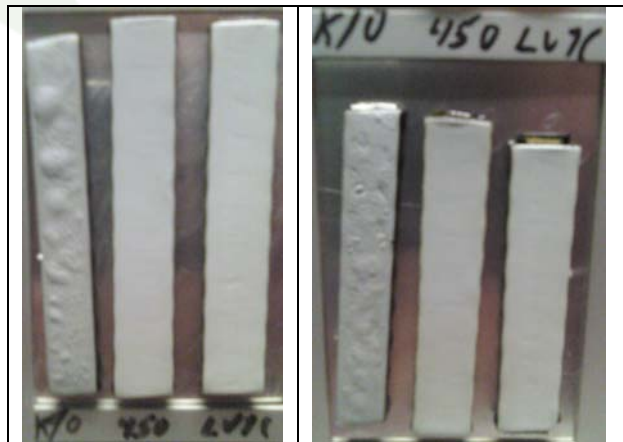
Рисунок 2: Образцы после УФ воздействия – 1,283 часа

Образцы слева на каждом рисунке - Truspacer. Средний образец – стандартный Duraseal. Образец справа – экспериментальный образец для будущих Dura-продуктов с экстремально низкой энергозависимостью верхнего покрытия.

Не смотря на то, что материал Truspacer (Panjin Zhucheng Plastic Co. Ltd.; спейсер Truspacer артикул 10#-39H-824) визуально выглядит как копия Duraseal (упаковка, номенклатура и дизайн), сравнительные стандартные тесты и анализы показывают, что общие показатели (термические характеристики и долговечность) более низкие, чем у Duraseal. Из-за того, что в продукте Truspacer в большей степени используются металлические сплавы, понятно, что Duraseal имеет преимущества в тепловых характеристиках. При испытаниях продукт Truspacer имел крайне низкое развитие точки росы. Долговечность герметика при ускоренных климатических испытаниях была также крайне низкой: 4 из 6 образцов не прошли тест на повышенную влажность всего через 2 недели воздействия, 6 из 6 образцов не прошли тест на температурные воздействия через 2 недели испытаний. Показатели после ускоренного воздействия тепла и УФ излучения вызывают предположения, что в Truspacer стабилизирующие добавки недостаточны для того, чтобы предохранить верхнее покрытие от внешнего воздействия, что отражается на эстетических свойствах и, в итоге может повлиять на целостность герметика.
